Dall'Isola Sacra al Castello di Giulio II: la seconda vita di un mosaico tra problematiche conservative e prospettive di valorizzazione e fruizione.

Stato di conservazione

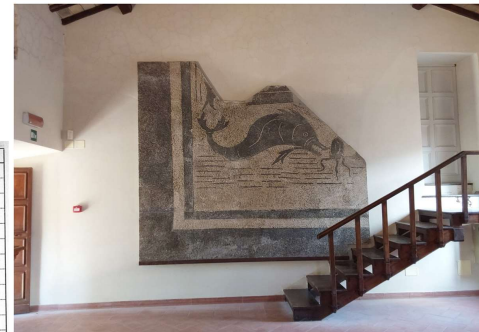
Fig. 3: Veduta d'insieme del mosaico collocato a parete in uno degli appartamenti papali del Castello

A seguito del suo distacco nel corso dello scavo, il mosaico fu trasportato e collocato in verticale sulla parete dell'ambiente all'ultimo piano degli appartamenti papali nel Castello di Giulio II (fig. 3)

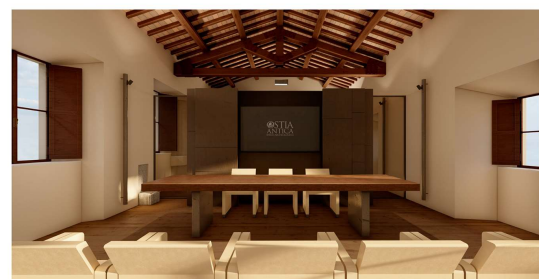
Fig. 10: Rendering con un secondo punto di vista del salone monumentale trasformato in sala convegni.

Attraverso un sistema integrato e coordinato di interventi di imminente realizzazione, ci si pone l'obiettivo di valorizzare il Castello di Giulio II migliorandone la fruibilità, l'offerta esperienziale del visitatore, la sicurezza, la dotazione impiantistica. Il primo intervento, tra le altre finalità, mira alla rifunzionalizzazione del grande salone monumentale situato al terzo ed ultimo piano degli appartamenti papali, da trasformare in uno spazio di accoglienza e rappresentanza per il Parco archeologico di Ostia antica: l'ambiente del salone monumentale viene riproporzionato per accogliere la sala conferenze all'interno della quale il mosaico in argomento diventa fulcro visivo ed elemento caratterizzante che contribuisce ad arricchire il racconto della storia del territorio (figg.9 e 10).
